道路橋の点検データに基づく部材の損傷発生頻度のマクロ分析事例

(独) 土木研究所 正会員 ○加藤 隆雄
 (独) 土木研究所 関 慎一郎
 (独) 土木研究所 正会員 石田 雅博
 (株) 建設技術研究所 正会員 塚田 祥久

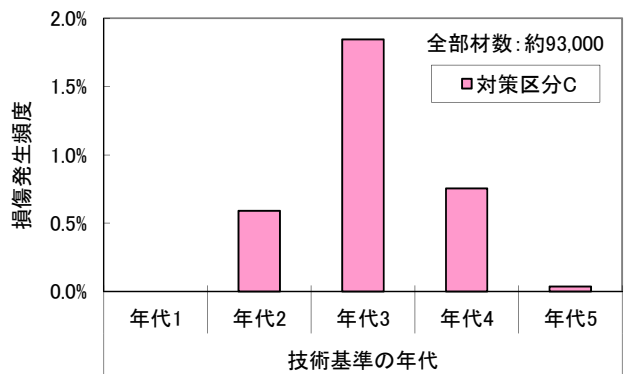
図-1 鈹桁の疲労亀裂発生頻度

鈹桁の疲労亀裂：たわみの許容値に着目した技術基準の変遷を表-2に示す。この変遷と損傷発生頻度の関係を図-1に示す。損傷発生頻度は、年代3は年代2（0.6%）の約3倍の1.8%となり、年代4になると0.8%に減少する。たわみの許容値が大きい年代3（1964-1971）の設計基準の部材が高リスクであることが分かる。

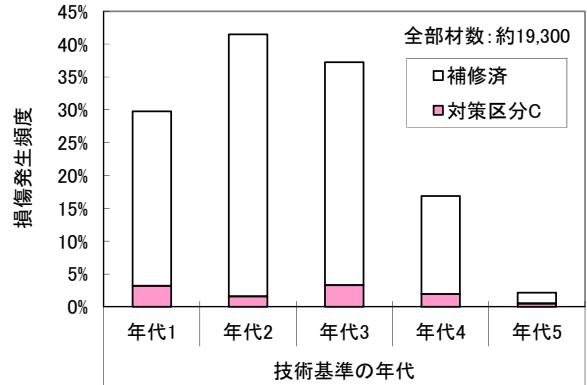
図-2 RC床版のひびわれ発生頻度

RC床版のひびわれ：RC床版については、既にひびわれの補修が行われた橋梁が多い。補修履歴のある橋梁において、どの部材（径間）が補修されたかは不明である。ここでは、全部材について補修が行われたと仮定した。最小全厚等の仕様に着目した技術基準の変遷を表-3に示す。この変遷と損傷発生頻度の関係を図-2に示す。年代2および年代3では、部材数の30%以上が補修されている。補修未実施橋梁について、損傷発生頻度は、年代

3は年代2(1.6%)の約2倍の3.3%となり,年代4になると1.9%に減少する。年代3は,年代2に比べて補修済み部材割合は減少しているが,損傷発生頻度が増加している。桁のたわみの許容値が緩和されたこと(前述),および鉄筋の許容応力度が大きくなったことが要因として考えられる。年代1から4(1977年以前)の設計基準の部材が高リスク部材であることが分かる。

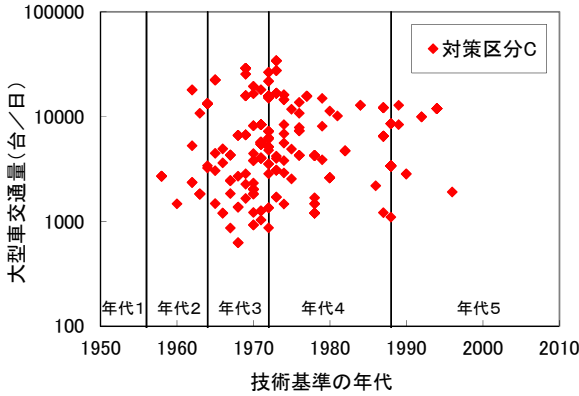
図-3 大型車交通量と RC 床版のひびわれ発生

大型車交通量と損傷発生(対策区分C)の関係を図-3に示す。大型車交通量が大きくなるほど,損傷が増加するという関係には明確になっていないことが分かる。

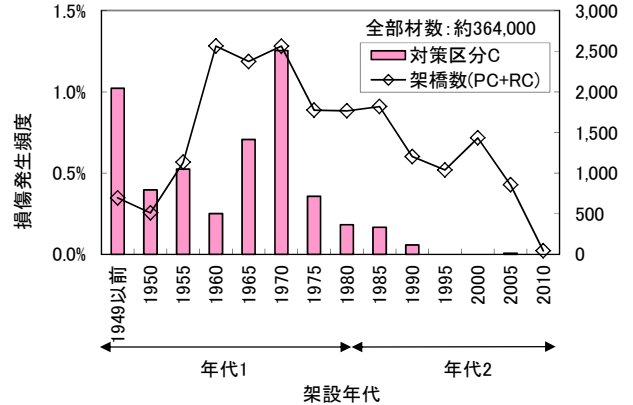
図-4 上部工の塩害発生頻度

コンクリート上部工の塩害:コンクリートの塩害に関する技術基準の年代は,「道路橋の塩害対策指針(案)・同解説」(日本道路協会,昭和59年)が出版される前の年代1と以降の年代2に分ける。コンクリート(RCおよびPC)の上部工について,原因が塩害とされるひびわれ,もしくは剥離・鉄筋露出を分析対象の損傷とした。損傷発生頻度と架設年(5年単位)の関係を図-4に示す。1970-1974の損傷発生頻度が最も大きく1.3%であり,次が1965-1969の0.7%である。1975-1979では0.4%に減少する。年代1のなかでこのような傾向を示している要因として,1960-1974は高度経済成長期で架設数がピークであり,熟練工が不足したこと,また,1965頃よりポンプ圧送が普及し,単位水量の多い低品質のコンクリートが使われることが多かったこと,が考えられる。年代2の初期の1985-1989は,損傷発生頻度は0.2%である。1965-1974に架設された部材が高リスク部材であることが分かる。
