交通事故を未然に予防するための潜在リスク検証に基づく新たな事故対策事業の提案

道路関係各機関で取り組んでいる交通事故対策は、既に事故が顕在化した後の事故多発箇所等を中心とした事後的・対症療法的な対策事業である。ハインリッヒの法則によると交通事故が発生する背景には、必ずヒヤリハットが存在する。このため、交通事故に至らないまでも利用者が道路を利用する上で使い勝手が悪い、日常的に危険と感じているヒヤリハットは、今後事故に発展する可能性が十分に想定される。

本論文は、ヒヤリハット等の危険事象の発生要因を解明し、対策を講じることにより、交通事故の発生そのものを予防的に削減する試みを提案するものである。従来の交通事故対策事業と合わせて、本検討による提案事業を同時並行的に推進することにより、更なる交通安全性の向上が期待できるものとする。

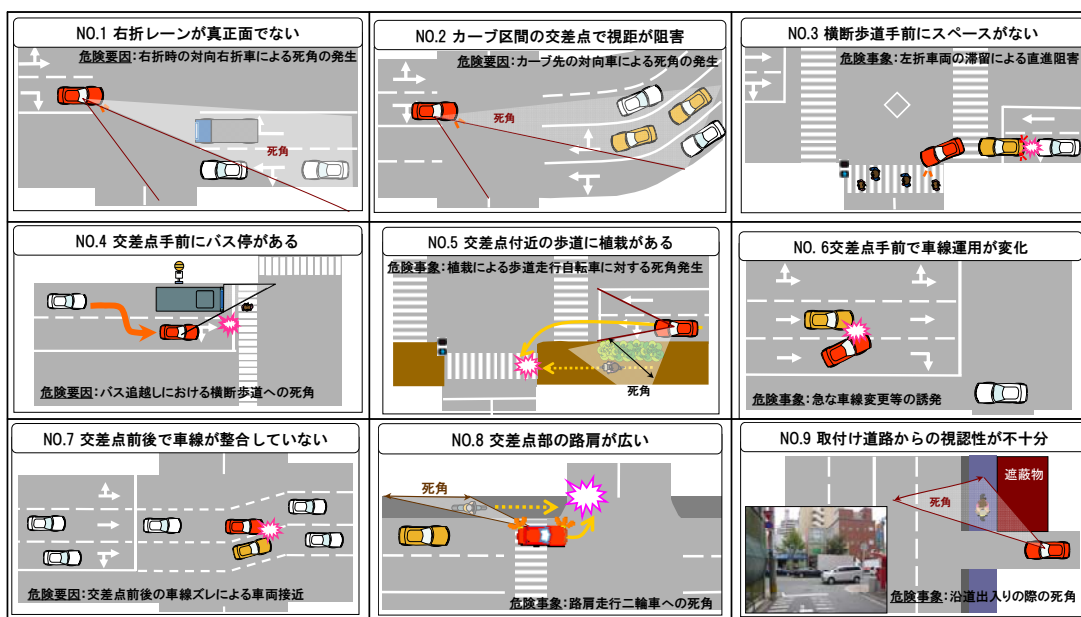
図- 1 9つの危険事象

改善すべき交差点をテンプレートとして基準化するため、利用者が道路を利用する上で日常的に危険と感じている事象について調査を実施した。調査は、週に1回以上運転する一般ドライバーを対象に、体験したヒヤリハット等の危険事象と道路環境をヒアリングした。その中から本論文では、図-1 に示す 9 つの危険事象パターンを対象に評価基準の検討を行うものとする。

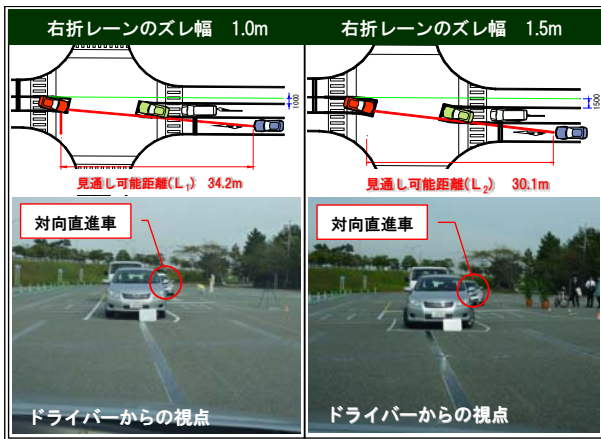
図-3 見通し可能距離の計測

「NO.1 右折レーンが真正面でない」の現地実証実験による分析例を示す。このテンプレートの危険事象は、対向右折レーンのズレにより対向車線への死角が生じ、十分な安全確認が行われずに無理な右折を誘発する事象を示している。実証実験では、実物大のモデル交差点を設置し、図-3 のように右折レーンのズレ幅に応じて運転席からドライバーが実際に見通せる距離「見通し可能距離」を計測した。また、右折に要する時間を計測し、右折時間に $V=50\text{km/h}$ で接近する対向直進車の移動距離を「必要見通し距離」として算定した。分析の結果、右折時間は平均で 3.08s 要したため、確保すべき必要見通し距離は 34.2m である。この場合、右折レーンのズレ幅 1.0m を超過した交差点では、必要見通し距離を確保できないことが判明した。さらに、図-4 に示すように道路構造の不具合である右折レーンのズレ幅の量に応じて、「見通し可能距離」が低下する傾向にあることが判明した。

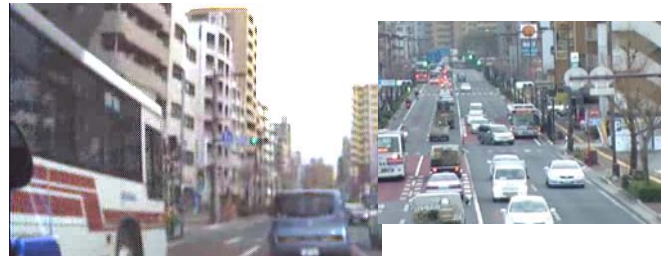
図-5 バス追越し時の運転席からの視認性

実際の道路上における現地確認調査による危険事象の分析として、「NO.5 交差点手前にバス停がある」の例を示す。このテンプレートの危険事象は、交差点手前にバス停があることにより、停車バス追越し時に横断歩道への死角が生じ、横断歩行者等への安全確認が行われずに通過する危険性を示している。言い換えれば、この死角から歩行者や自転車が飛び出してきた場合、追越車両は回避できない。

現地調査では、交差点からバス停までの距離が異なる 4 箇所において、実際に車を走行し、停車バス追越し時に運転席からドライバーが実際に見通せる距離「見通し可能距離」を計測した。また、 $V=50\text{km/h}$ で走行する追越し車両が停車バスの死角にある対象物を認識してから停止するまでの制動停止視距を「必要見通し距離」として式(1)により算定した。
