橋梁点検ロボットシステム BRIDGEVIEW の開発

建設技術研究所 正会員 ○石田辰英
 ハイボット 広瀬茂男
 東京工業大学 塚越秀行

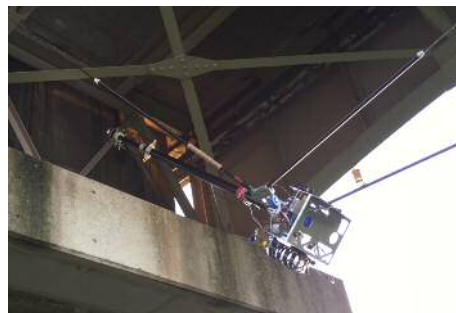
図6 桁端狭隘部の点検実施状況

通行止めされている橋梁を利用し、実証実験を行った。実験では、UAVやスリングショットを利用した橋面からのロボット設置・撤去を成功させた。またロボットを桁端の狭隘部に移動させ、暗くて確認が困難な伸縮装置下面や支承周囲、床版下面のひび割れなどを近接目視に近い状況で確認出来た。
